## CERTIFICACIÓN

El Presente reporte de verificación de vehículo fue realizado en las instalaciones de CERTIAUTO, 10 Av. 29-89 Zona 5, Ciudad de Guatemala. CERTIAUTO no se responsabiliza: A) Por el uso que el tenedor del presente reporte haga de él; B) De la negociación que se lleve a cabo del vehículo objeto de esta inspección; C) De cualquier falla mecánica del vehículo al momento de ser evaluado y estar dentro y/o fuera de nuestras instalaciones; y D) Del uso y desgaste del vehículo antes y después de la inspección. La veracidad de la información contenida en el presente reporte queda circunscrita al momento en que se realiza la verificación del vehículo. Este reporte no es un certificado del vehículo.

| Línea: | CARNIVAL | Kilómetros / Millas: | 80,648 KILOMETROS | Procedencia: | RODADO |
| Año: | 2016 | Tipo Transmisión: | AUTOMATICO | Fecha: | 16/7/2026 |

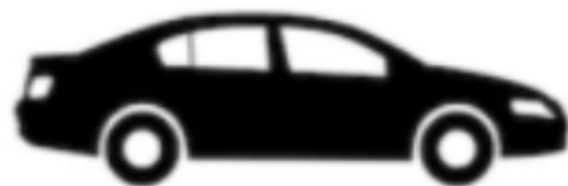
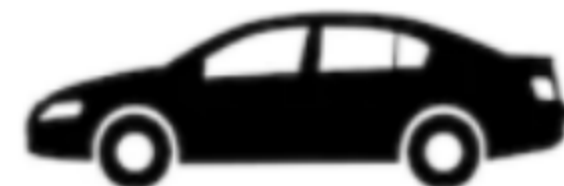
### CARROCERIA

Signos de repintado en lodera izquierda, puertas 3/4, bumper delantero y trasero. Irregularidades y brisa de pintura en piezas repintadas.

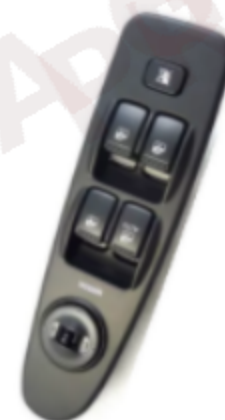
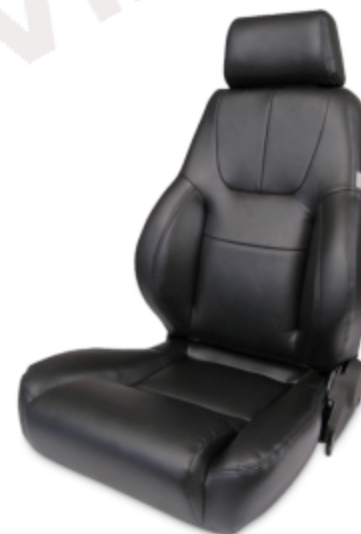
Retrovisores Eléctricos  
Vidrios Eléctricos  
Bloqueo de Vidrios  
Asientos Eléctricos  
Cerradura Central

BUENOS  
BUENOS  
BUENOS  
BUENOS  
BUENOS

Bocina / Claxon  
Sunroof / techo panorámico  
Sensores de parqueo y cámaras  
Acceso Remoto / Alarma  
Apertura baúl / tapa gasolina

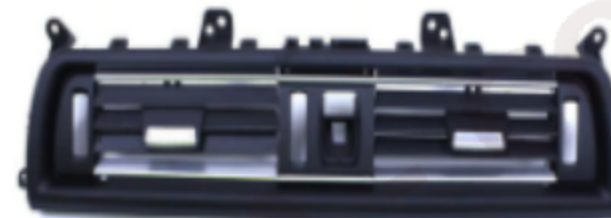
Funcionamiento de A/C  
Funcionamiento de Calefacción  
Calefacción de asientos

BUENO  
BUENO  
BUENO

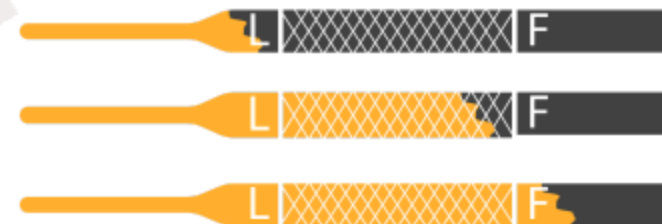
## REVISION DE NIVELES

Líquido de frenos bajo el mínimo (nivelar). Aceite de motor, hidraulico y refrigerante bajo (nivelar).

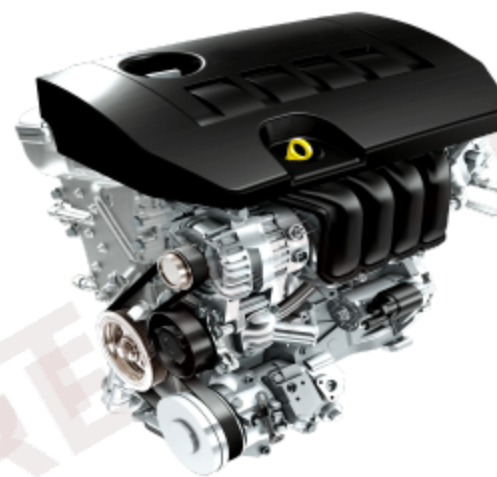
## FUGAS

Fuga de aceite en cremallera de dirección (diagnóstico recomendado).

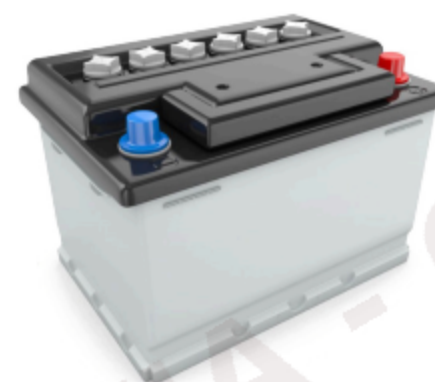
## PUNTOS ADICIONALES

| Prueba de Arranque | OK |
| Sistema de Carga | 13.8V |
| Vida útil | 100% |

No aplica medición de humedad en Líquido de frenos (por nivel bajo).

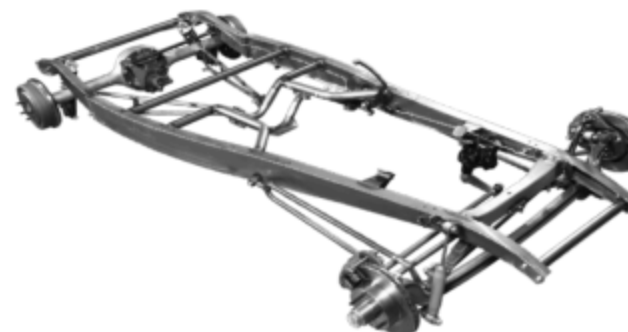
## PARTE INFERIOR DEL VEHICULO

Corrosión en componentes de motor, carrocería y tren motriz.
